Analyse von Treibseldünen zu Küstenschutzzwecken

Masterarbeit

der Christian Albrechts-Universität zu Kiel

Kiel, März 2018

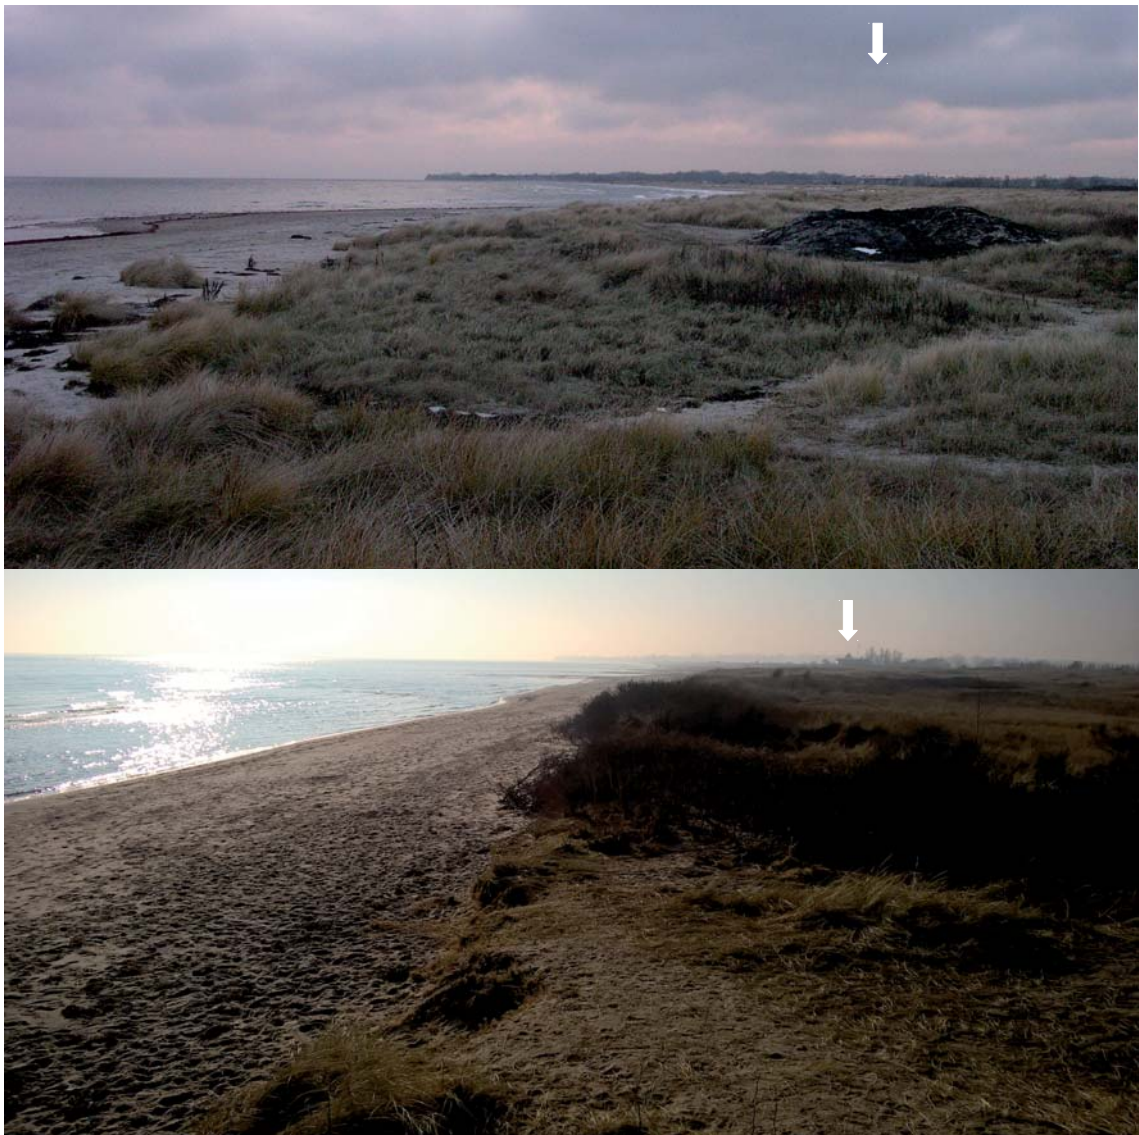
Abbildung 2: Vergleich der Küstenlinie am Weidefelder Strand 2006 (oben) gegenüber 2017 (unten). Die Transgression ist (trotz der leicht abweichenden Aufnahmewinkel der Fotos) gut zu erkennen. Als Fixpunkte dienen die Steilküste im Hintergrund und das Gebäude (weißer Pfeil). (Foto oben: AHRENDT 2006, unten: eigene Aufnahme 2017)

(KALMAR, pers. Mitteilung, 2018; SHZ 2014) habe als Gegenmaßnahme keinen Einfluss auf die transgressive Bewegung gehabt (KALMAR, pers. Mitteilung, 2017). Die ehemalige Treibselldüne ist mittlerweile nur noch durch einen verstärkten Bewuchs durch *Rosa rugosa* an der landwärtigen Exposition auszumachen.

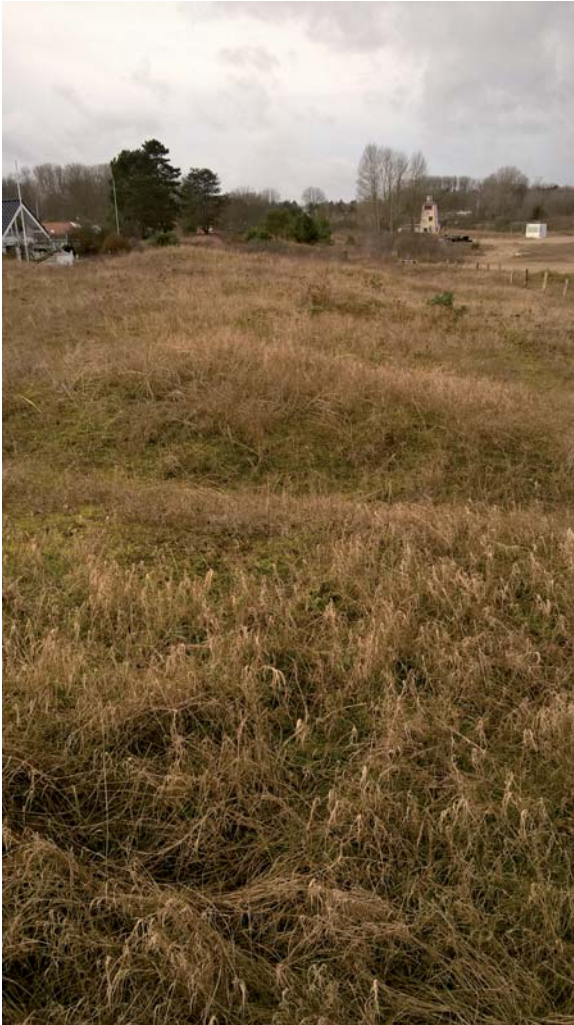
Abbildung 3: Blick über die Dünenreihe auf Priwall. Die Wasserkante ist in Blickrichtung rechts (eigene Aufnahme, 2017)

Gehölzflächen bewachsen. An der landzugewandten Seite des Areals steht vor einer Siedlung eine Dünenkette, ca. 200 bis 230 Meter von der Wasserkante entfernt. Die Dünen sind mit Strandgräsern (*X Calammophila baltica*) überzogen. Auch einige, noch junge Kiefern (*Pinus nigra* oder *Pinus montana*) konnten sich entwickeln (siehe Abbildung 3). Ob diese angepflanzt wurden oder sich natürlich angesiedelt haben, kann nicht nachvollzogen werden. Der Dünenbereich ist zudem mit Laubmoosflächen (*Bryophyta*) bedeckt. Die Dünenkette wurde nach Angaben des Landschaftspflegevereins Dummersdorfer Ufer e.V., des Kurbetriebs Travemünde sowie der Hansestadt Lübeck in den 1960er und 1970er Jahren durch ein Ablagerungsgemisch von Algen, Seegras und Sand angelegt bzw. erhöht. Die

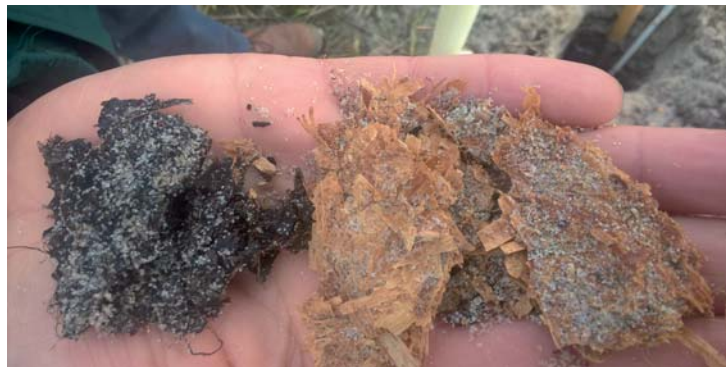
Abbildung 5: Zweifarbiges Treibsel in der Eckernförder Treibseldüne (eigene Aufnahme, 2017)

Die Treibseldüne in Eckernförde ist die jüngste angelegte Düne dieser Arbeit. Beim Beprobieren konnte schon nach etwa 20 cm unterhalb der Oberfläche eine gewisse Grundfeuchtigkeit festgestellt werden und ab ungefähr 50 cm (bzw. etwa 80 cm bei Probeloch 2) trat gelagertes *Zostera marina* auf. Unerwartet ist das verschiedenfarbige Aussehen des vorgefundenen Materials. Zum Teil schwarz, zum Teil orange bis bernsteinfarben, und durch den aufliegenden Druck teils zu Plättchen gepresst, lagerte es abwechselnd in variierender Horizontbreite von wenigen Zentimetern bis hin zu 60 cm in Probeloch 2 (siehe Abbildungen 4 und 5). Für eine Aufklärung zur Farbgebung wurde

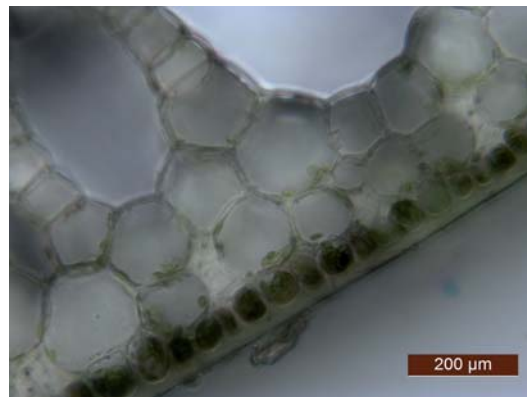
Abbildung 6 zeigt als Vergleichsbasis einen Querschnitt von „grünem“ *Zostera marina*. Gut erkenntlich sind die Chloroplasten in der äußeren Zellschicht sowie größere Interzellulare am oberen Bildrand. Die Zellwände sind intakt.

Abbildung 6: Frisches *Zostera marina*, Querschnitt (eigene Aufnahme, 2017)

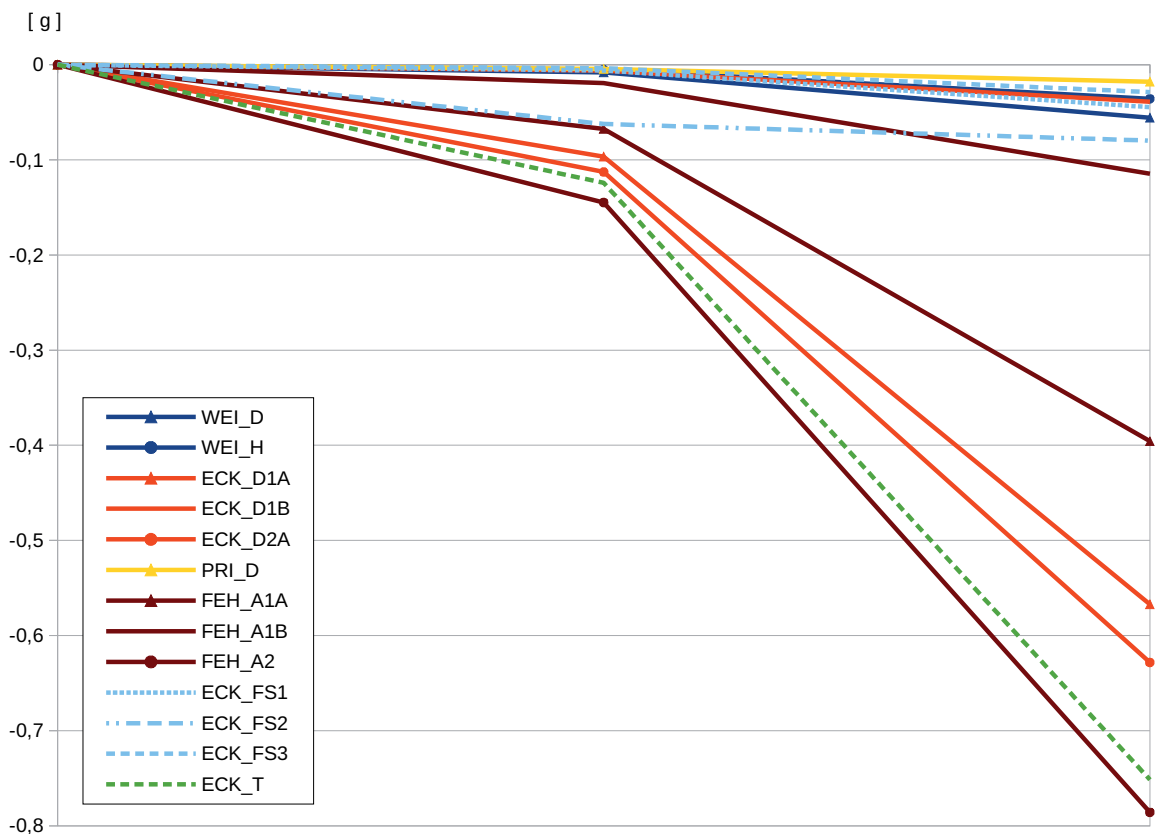
Abbildung 11: Graphische Darstellung der Gewichtsverluste der Proben nach dem Trocknen und Veraschen (eigene Darstellung)

Substanz, dass die Zersetzung noch nicht weit fortgeschritten sein konnte. Auch die Dünenproben mit viel sichtbarem organischem Material aus Eckernförde verzeichneten im Vergleich zu den anderen Proben erhöhte Gewichtsverluste, jedoch weniger stark als *FEH_A2* und *ECK_T* (siehe Abbildung 11). Dies könnte an einem größeren Anteil an Sand in den Proben liegen oder aber auch auf eine bereits stärkere Zersetzung hindeuten.

FEH_A1B, also eine Probe, die unterhalb des zusammengeschobenen Treibselhaufens genommen wurde, weist im Vergleich zu ihrem Pendant aus Eckernförde (*ECK_D1B*) einen höheren Glühverlust auf. Es könnte ein Hinweis auf ein stattfindendes Versickern von teilzersetzten Produkten des Treibselhaufens sein. Allerdings befindet sich der Haufen nur wenige Meter von der Wasserkante entfernt, was die Ergebnisse beeinträchtigt haben könnte.

Die Proben aus Weidefeld und Priwall hingegen haben relativ wenig an Gewicht verloren. Die Differenz zwischen Feuchtgewicht und Glührückstand beläuft sich auf weniger als 0,1 g (0,35 %). Dies ist vergleichbar mit den Feinsand-Proben, dessen Anteil an organischem Material und/ oder Wasser bei etwa 0,28 % (ausschließlich des Fehlerwertes) lag. Daraus lässt sich schließen, dass die Zersetzung und Kompostierung in Weidefeld und auf Priwall bereits vollständig abgeschlossen zu sein scheint.
